**INFORME PARA LA RESTAURACION  
DE LA PORTADA DE LA IGLESIA  
DE LOS DOLORES DE BAZA  
(GRANADA)**

La obra a la que hace referencia este informe corresponde a la intervención de conservación y restauración de la portada de la iglesia parroquial de los Dolores de Baza (Granada).

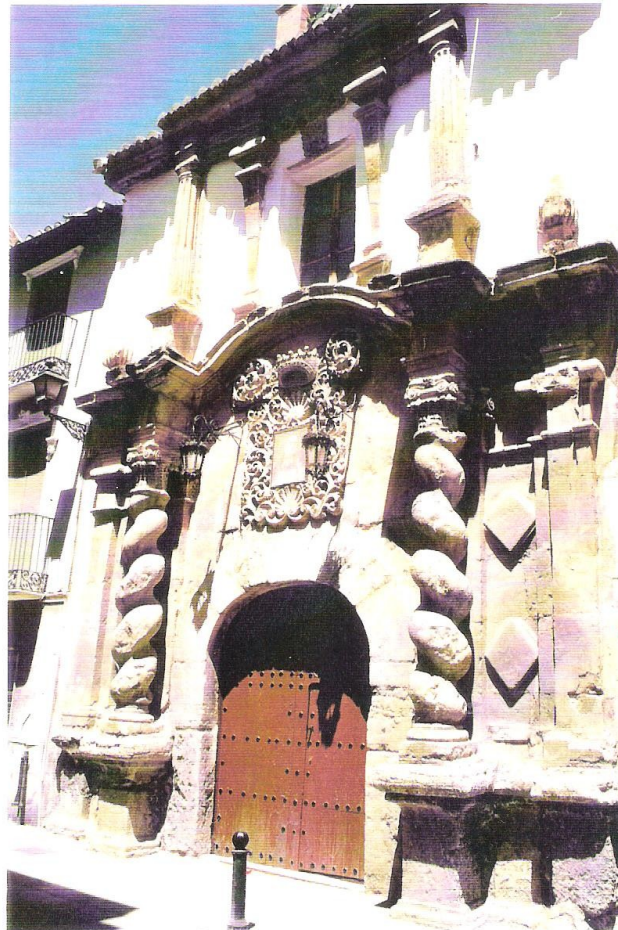
El mal estado en el que se encuentra, especialmente grave en la cornisa y la zona inferior por la acumulación de sales, disgregación y pérdidas de material pétreo, lleva a plantear una pronta intervención para frenar al menos el avance de los deterioros.

Levantamiento fotogramétrico y realización de mapas de patologías y seguimiento .

Eliminación de añadidos, saneado de la piedra y morteros en mal estado.

Limpieza generalizada en toda la superficie para eliminar el polvo y los depósitos superficiales por medio de brochas y cepillos.

Eliminación de sales mediante papetas de celulosa.

Consolidación de zonas disgregadas a base de la aplicación de producto consolidante previa humectación que facilite su penetración.

Sellado de grietas con mortero de cal.

Cosido de piezas inestables con barillas de acero inoxidable y resina.

Recrados y reposición de volúmenes con mortero de cal o piedra, según los casos, en aquellas zonas que se considere necesario por causas estructurales, de estabilidad o estéticas.

Rejuntado de sillares y llagueado con mortero de cal.

Limpieza detallada combinando la acción de medios químicos y mecánicos adecuados a cada tipo de suciedad.

Entonación cromática o patinado de los morteros añadidos.

Hidrofugación de toda la portada.
