# AQUÍ ~~SE~~ ROBA AGUA

**BAZA SE AGOTA.  
FUENTES QUE MUEREN  
Y COMUNIDADES  
QUE RESISTEN**  
ACUÍFERO DE LA COMARCA DE BAZA

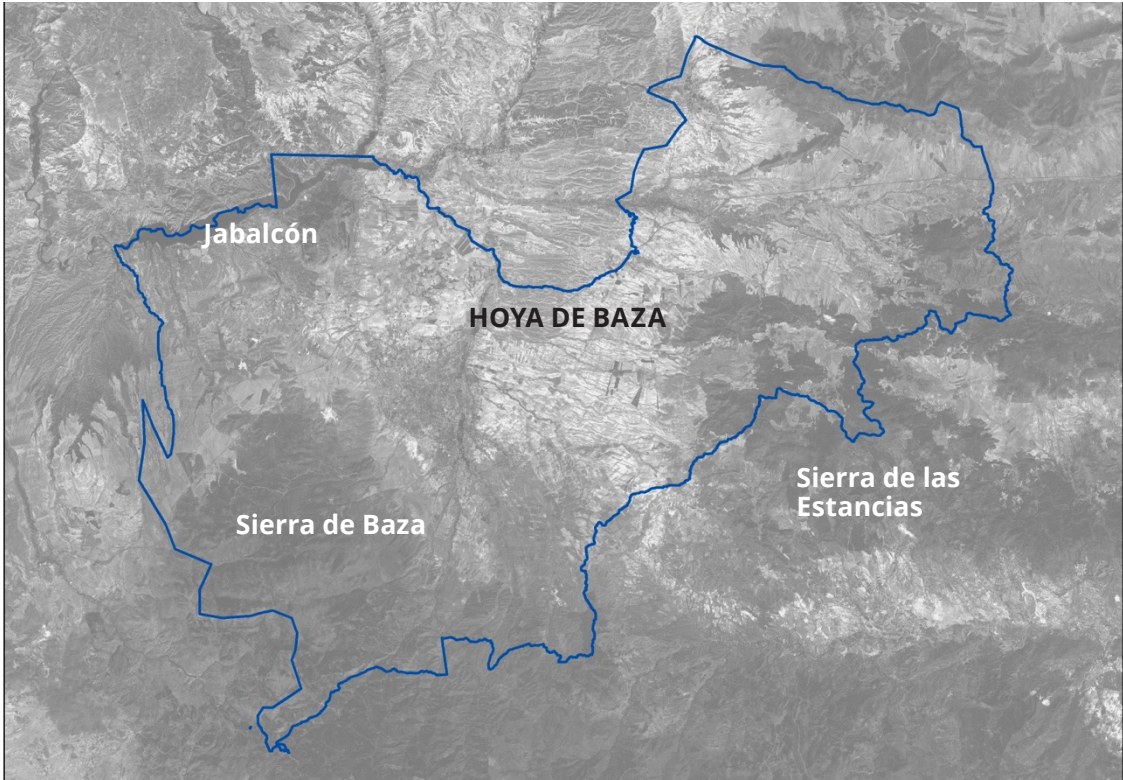
Figura 1. Ámbito de estudio.

Como resultado, la delimitación del ámbito de estudio, que se recoge en la figura 1, abarca una extensión total de 107,4 km<sup>2</sup>. Este engloba la totalidad de cinco MASb y parte de otras dos MASb, según se muestra en la figura 2.

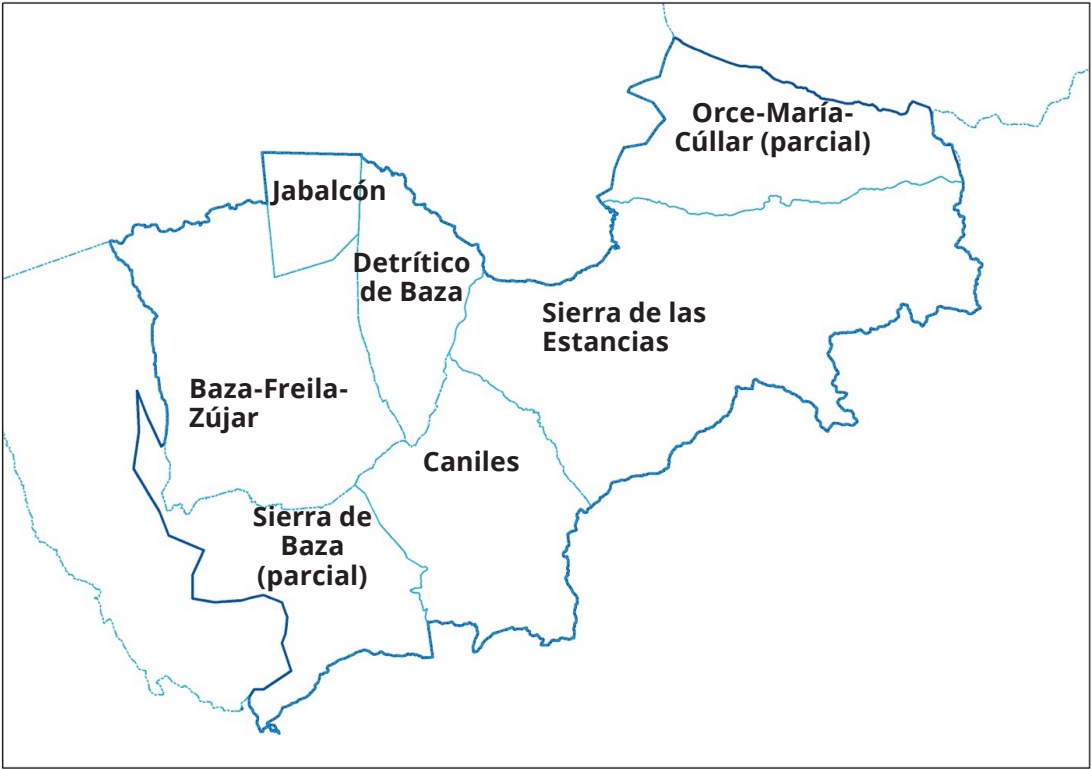
Figura 2. Delimitación de las MASb dentro de la zona de estudio.

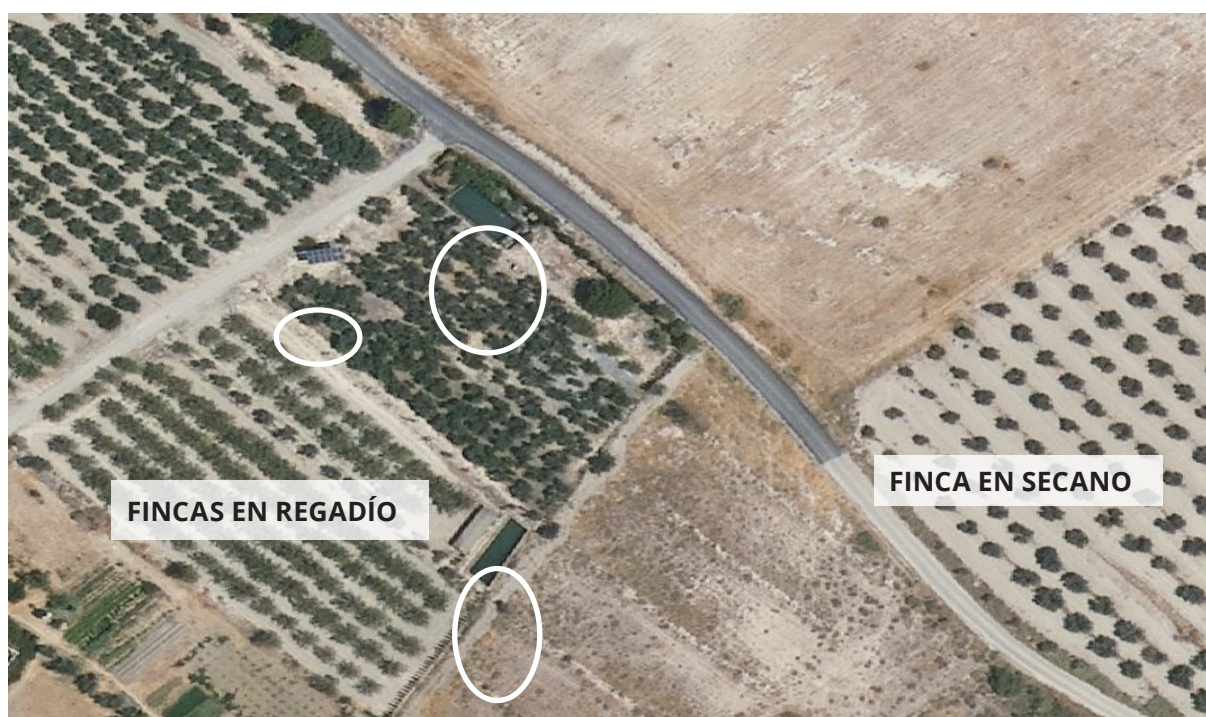
**Figura 3. Señales de presencia de riego dentro de fincas cultivadas de leñosos.**

En la figura superior se observan varias fincas con una mayor densidad de plantación, en las que aparecen además balsas de riego y un panel fotovoltaico asociado a una captación de aguas subterráneas. En la parte derecha se observa una finca en secano.

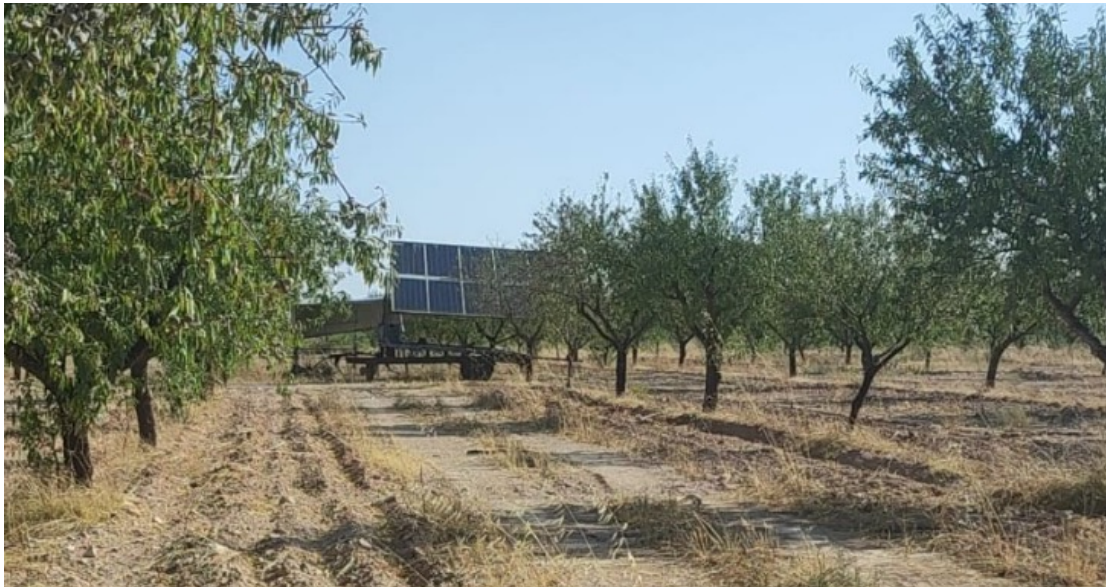
**Fotografía 1. Panel fotovoltaico asociado a una captación de riego a partir de aguas subterráneas.**

Durante las visitas en campo se ha constatado que la presencia de paneles fotovoltaicos (ver fotografía 1) o de balsas de regulación es el indicador más fiable de la aplicación de riego. Asimismo, es importante señalar que los marcos de plantación son en muchos casos propios de fincas en régimen de uso extensivo, así como que el elevado brillo (reflectividad del suelo debido a la presencia de yesos y margas) de muchos de los suelos de la zona produce en muchas ocasiones valores bajos de índice de vegetación en fincas en riego de acuerdo con la información proporcionada por las imágenes de satélite (ver fotografía 2).

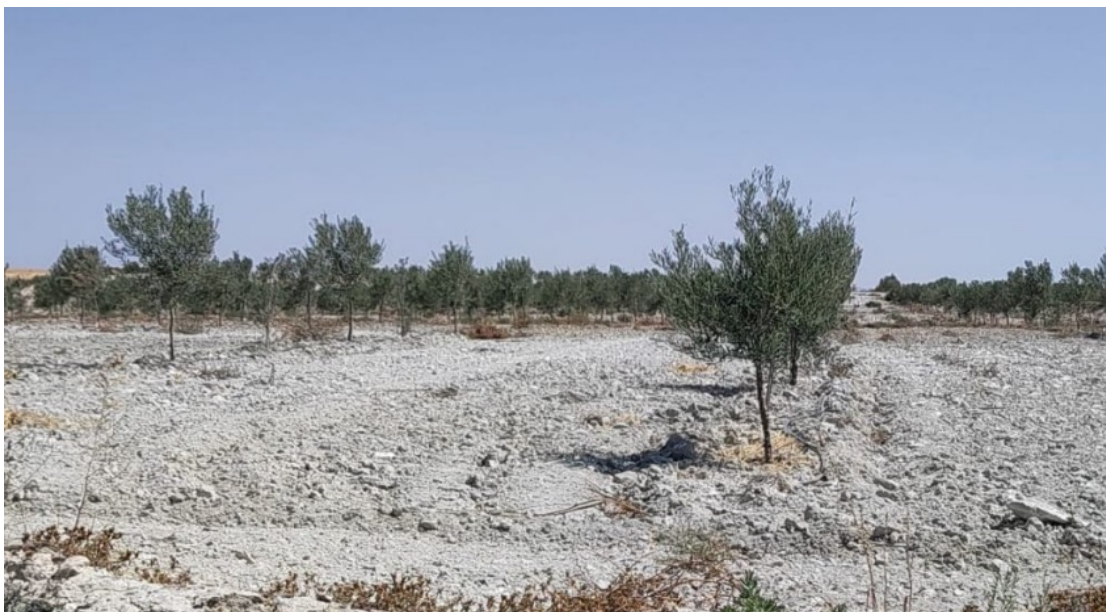
**Fotografía 2. Ejemplo de finca de olivos en regadío (por goteo) con baja cobertura vegetal en el terreno y sobre un suelo con alta reflectividad.**

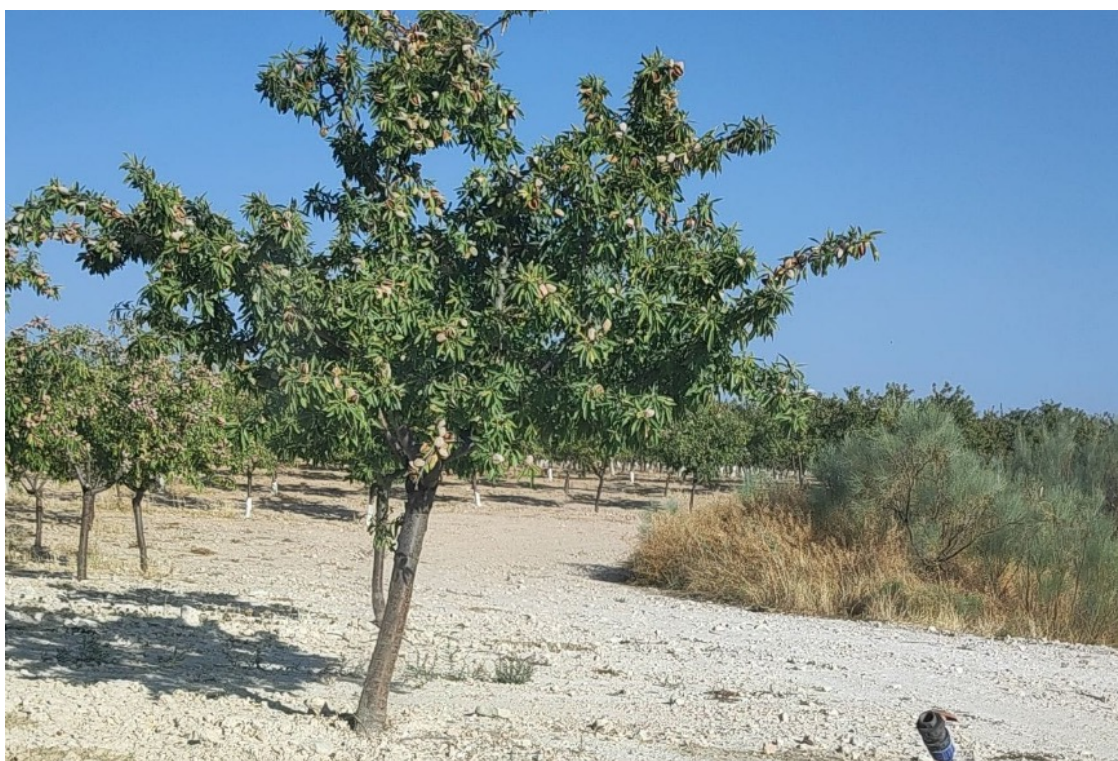
**Fotografía 3. Ejemplo de finca de almendro regada mediante goteo enterrado.**

Como se ha explicado en la descripción de la metodología, en este tipo de cultivo el regadío es muy complicado de detectar mediante el uso de técnicas de análisis geográfico. Además, en las propias visitas de campo ha sido extremadamente complicado identificar la presencia de riego, ya que un porcentaje alto de los riegos se efectúa mediante sistemas de goteo enterrado, por lo que se deben buscar salidas de tomas de goteo o conexiones con hidrantes para poder verificar la presencia de riego. En caso de no constatarse la presencia de sistemas de riego, la parcela se ha identificado como secano, aunque es muy probable que existan algunos errores por no haber podido encontrar indicios de riego en algunos casos.

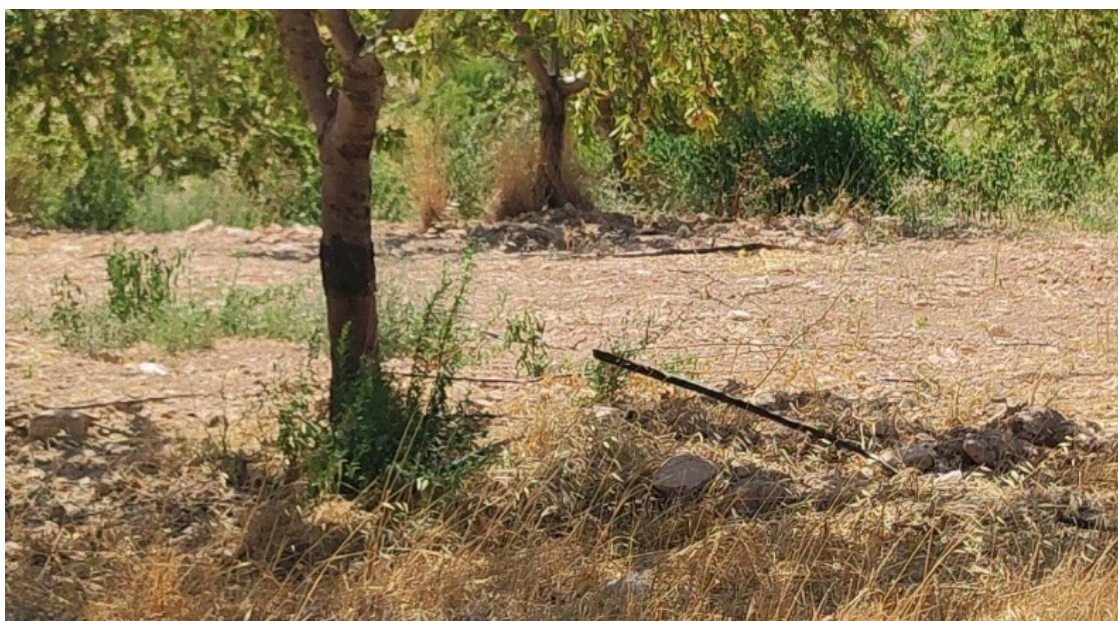
**Fotografía 4. Segundo ejemplo de finca de almendro regada mediante goteo enterrado, en este caso en una finca con árboles con una cobertura vegetal alta y donde llevó largo tiempo encontrar el riego.**

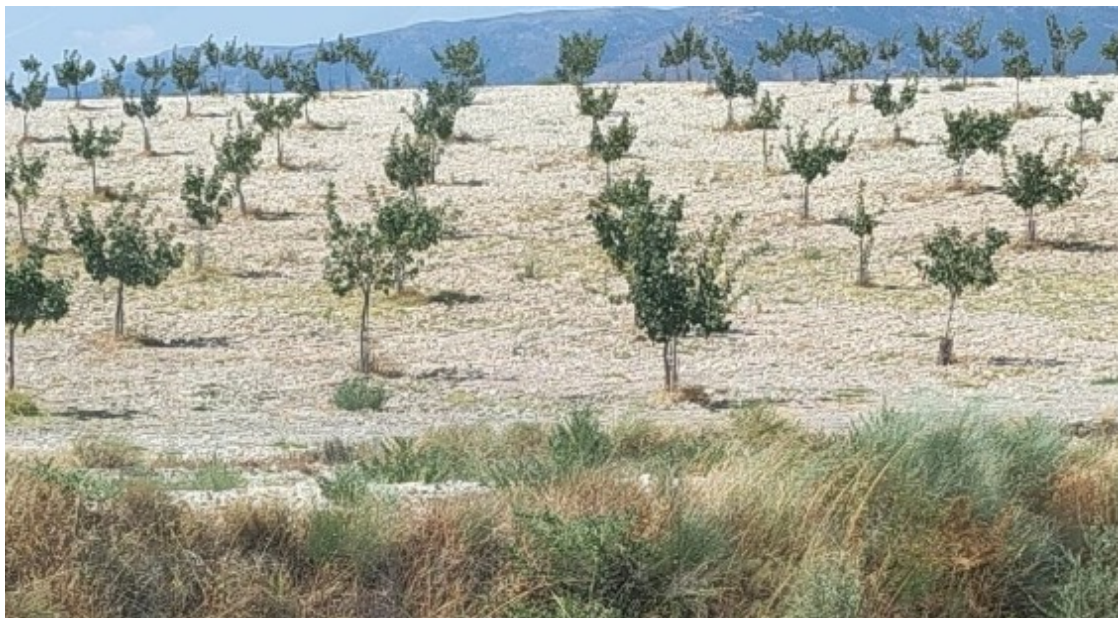
**Fotografía 5. Ejemplo de finca de pistacho joven en riego que no ha sido identificada como regadío en nuestro mapa.**

Se ha constatado un error por comisión del 10,6 % correspondiente a parcelas identificadas en el mapa como regadíos donde no se ha observado en campo la presencia de riego. En la mayoría de los casos son fincas con derechos de riego donde en algunas ocasiones se ha localizado la presencia de infraestructura de riego (por ejemplo, captaciones o arquetas de riego), pero no se ha observado ningún sistema de riego en uso. El error de omisión es del 6,3 %, que en su mayor parte corresponde a nuevas plantaciones o cultivos jóvenes. Estas cifras se consideran totalmente satisfactorias y tienden a compensarse entre sí.

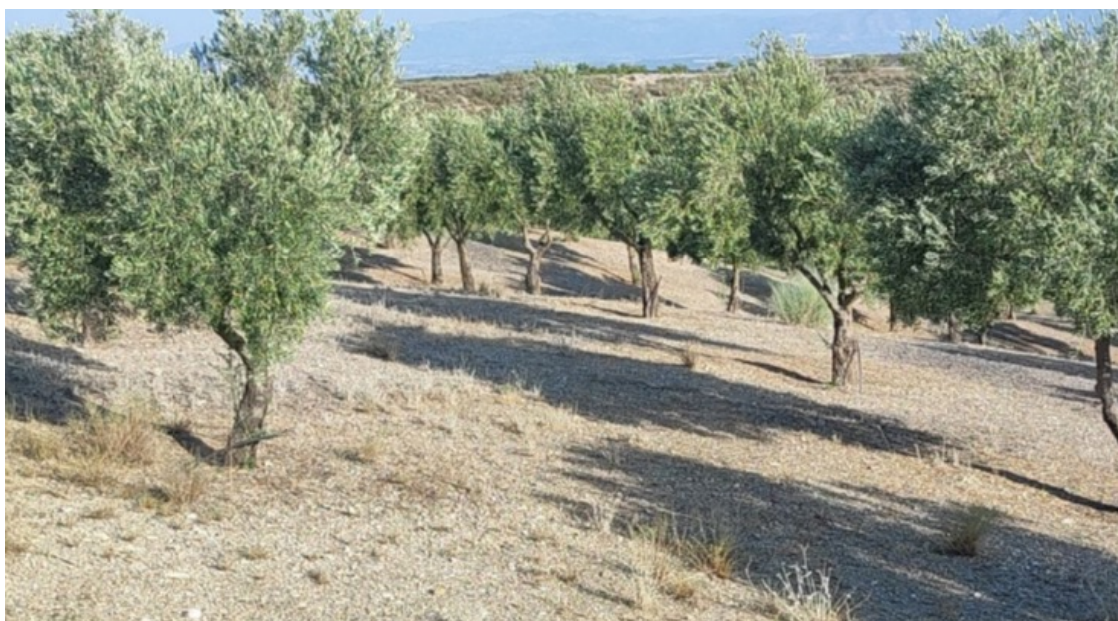
**Fotografía 6. Ejemplo de finca de olivo en riego mediante goteros enterrados.**

En las siguientes fotografías se muestran ejemplos de olivos y viñedos en regadío, en estos casos, correctamente identificados en el mapa.

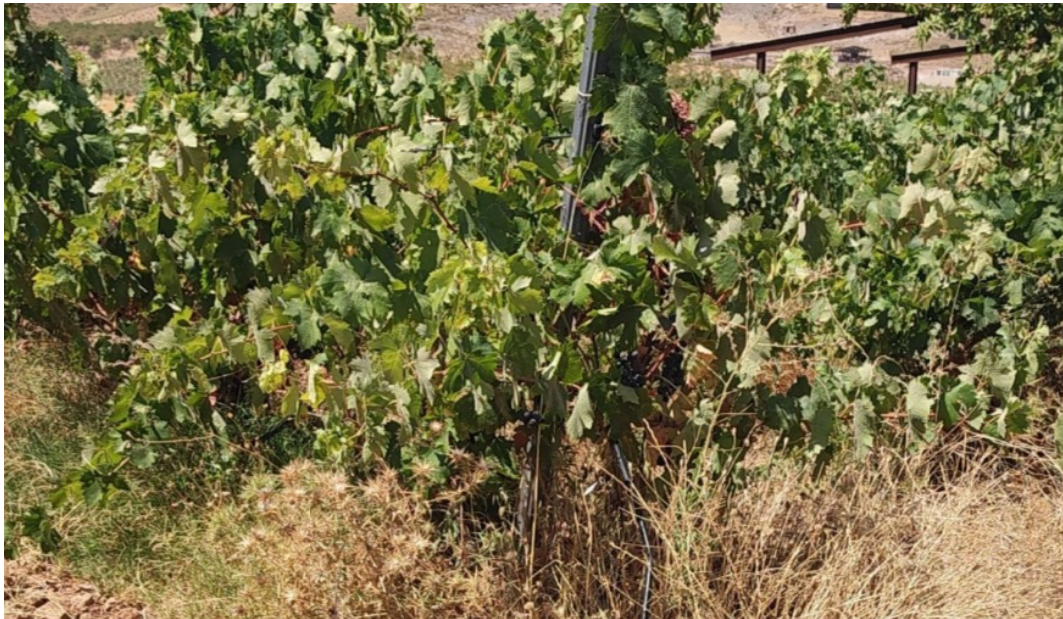
**Fotografía 7. Ejemplo de viñedo en espaldera regado por goteo.**

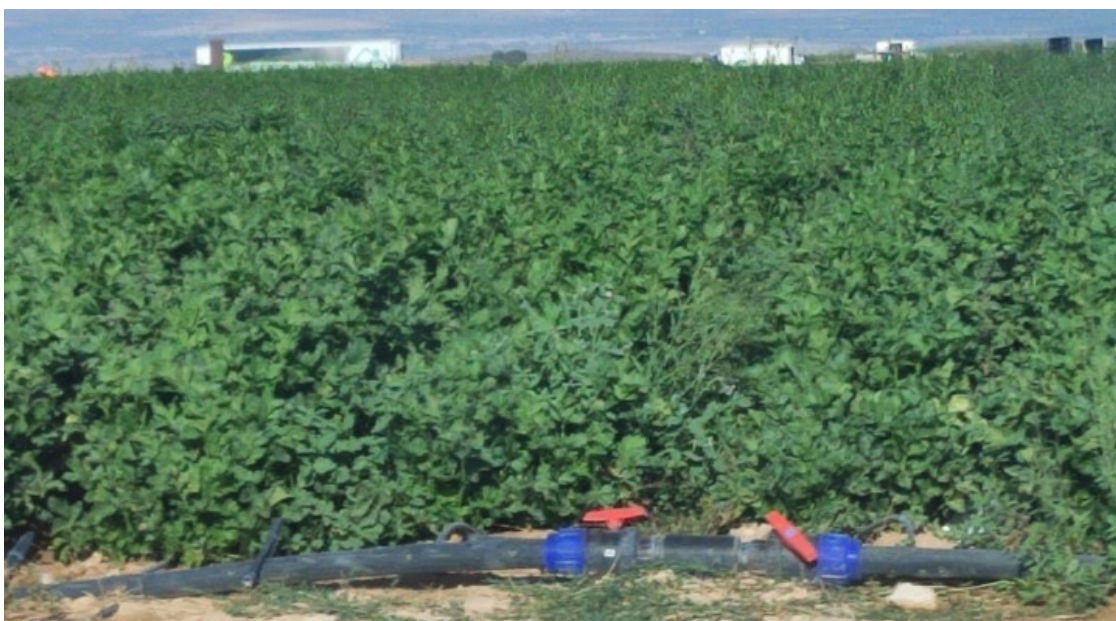
**Fotografía 8. Ejemplo de cultivo herbáceo de alta dotación en riego durante el verano de 2025.**

Para los cultivos de herbáceos/hortalizas al aire libre, al ser cultivos anuales se ha replicado la metodología que se ha aplicado para el mapa de 2024 con dos imágenes de satélite de julio y agosto de 2025. Se ha corroborado la identificación correcta de este tipo de cultivos en el 100 % de las fincas incluidas dentro de los segmentos de muestreo. Se han observado fincas de diferentes tipos de cultivos hortícolas, en concreto, alfalfa, melón, sandía, apio y lechuga.

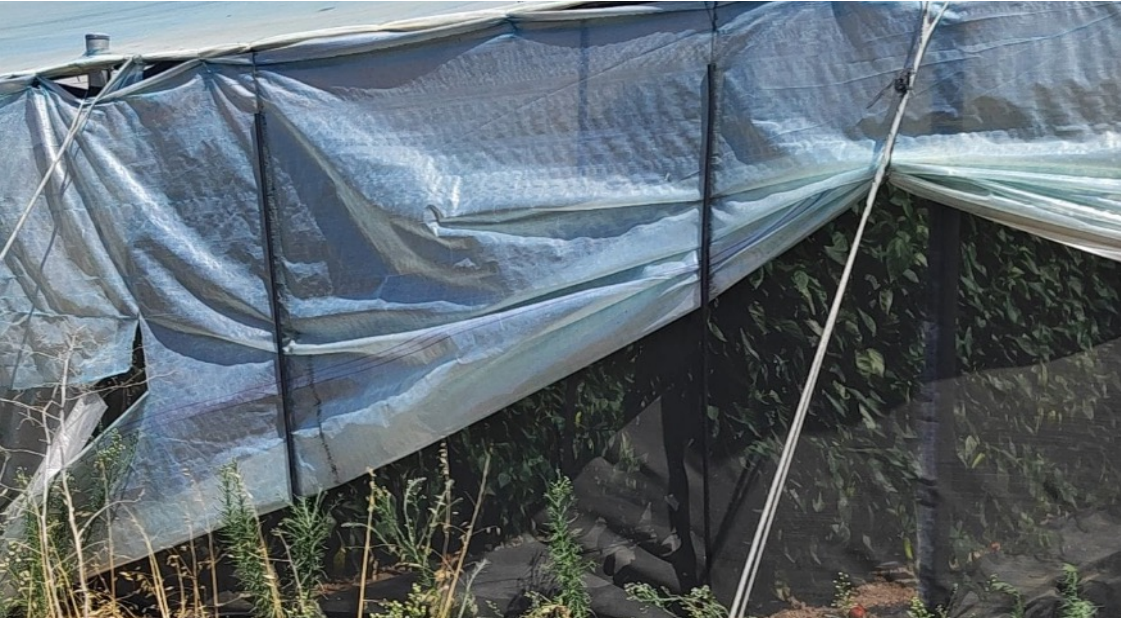
Fotografía 9. Ejemplo de cultivo hortícola en invernadero.

El riego de los cultivos en invernadero o bajo malla también se ha identificado correctamente en todas las fincas visitadas. En los invernaderos predomina el cultivo de tomate cherry, y además se han visitado dos fincas con cultivos de uva de mesa en parra bajo malla.
